**ADECUACIÓN DE LA PLANTA FÍSICA PARA LA CORRECTA CIRCULACIÓN DE  
USUARIOS EN LOS ESPACIOS DE INTERÉS COMÚN AL INTERIOR DEL ASILO  
SAN ANTONIO EN LA CIUDAD DE BARRANQUILLA**

**UNIVERSIDAD DE LA COSTA - CUC  
DEPARTAMENTO DE CIVIL Y AMBIENTAL  
PROGRAMA DE INGENIERÍA CIVIL  
BARRANQUILLA**

**TRABAJO DE GRADO PRESENTADO COMO REQUISITO DE GRADO PARA  
OPTAR AL TITULO DE INGENIERO CIVIL**

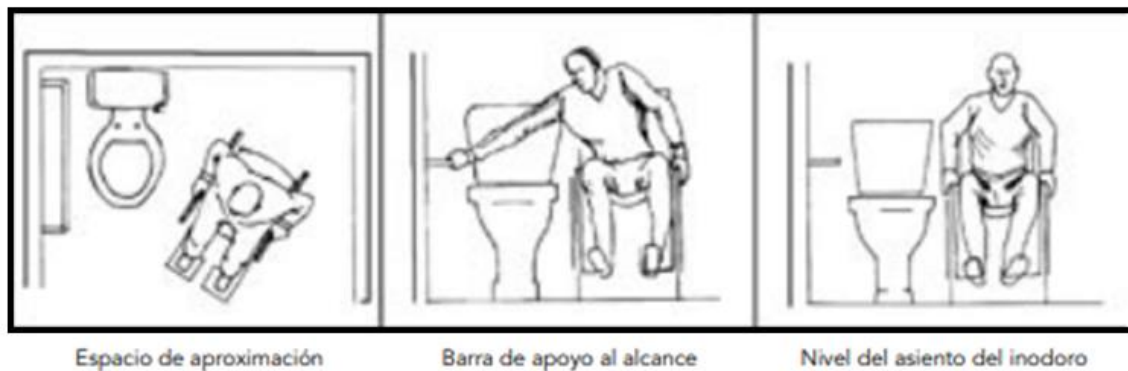
Figura 21. Transferencia de la Silla a Otro Elemento

Requiere condiciones de altura y apoyo, como por ejemplo la transferencia de una silla a un inodoro, que requiere que existan barras de apoyo, que el nivel del asiento sea adecuado (45 a 50 centímetros) y que exista un área de aproximación libre.

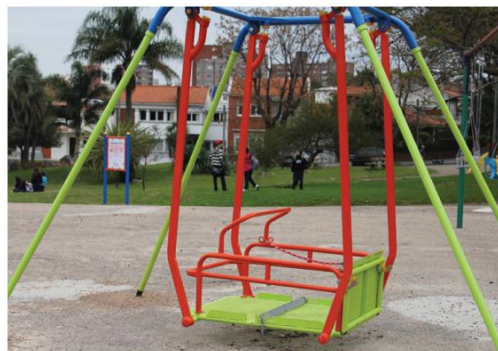
Figura 27. Columpio- Hamacas accesibles instaladas en plazas del CCZ 7

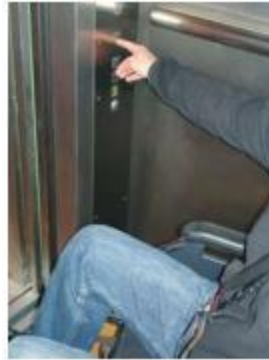
Figura 29. Botoneras a la altura adecuada y sintetizador de voz con aviso de planta en el museo Guggenheim.

El museo cuenta con ascensores que poseen las dimensiones de accesibilidad universal en lo que se refiere a capacidad, botonadura, avisador, entre otros.

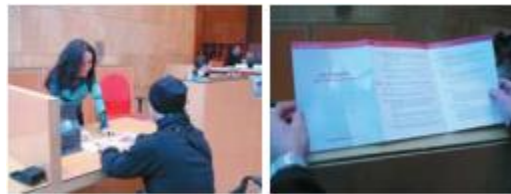
Figura 30. Puestos de información con mostradores de dos alturas

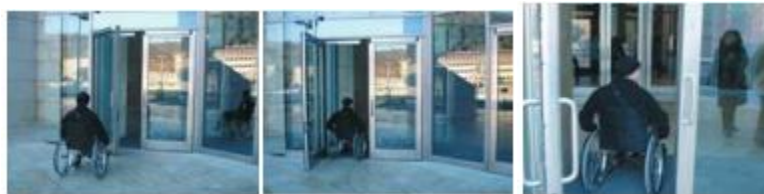
Figura 31. Apertura automática de puertas de museo.

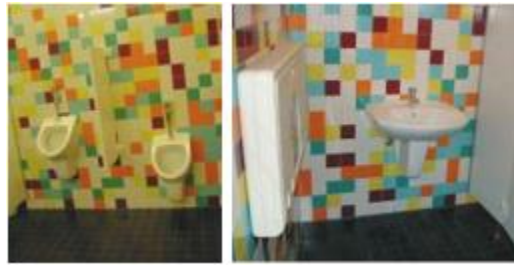
Figura 32. Inodoro y lavamanos accesibles

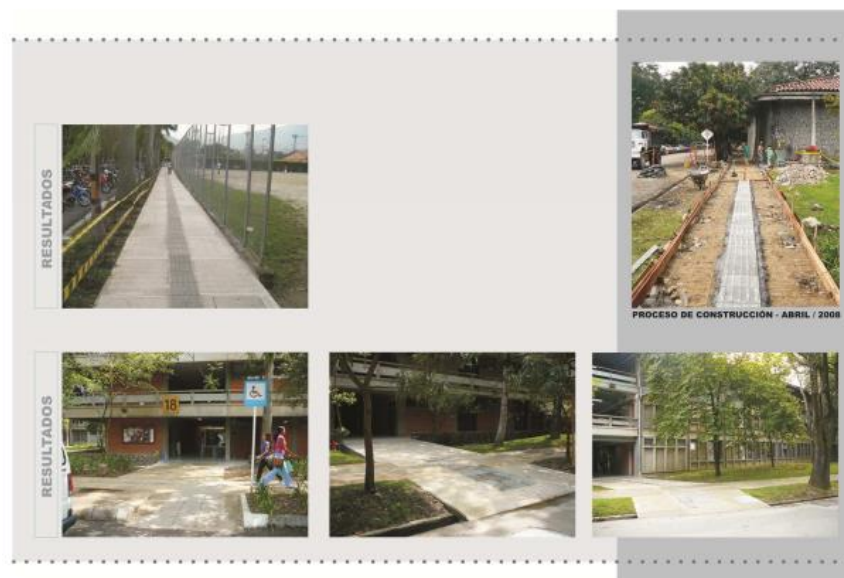
Figura 35. Resultados de la adecuación “Pisos”.

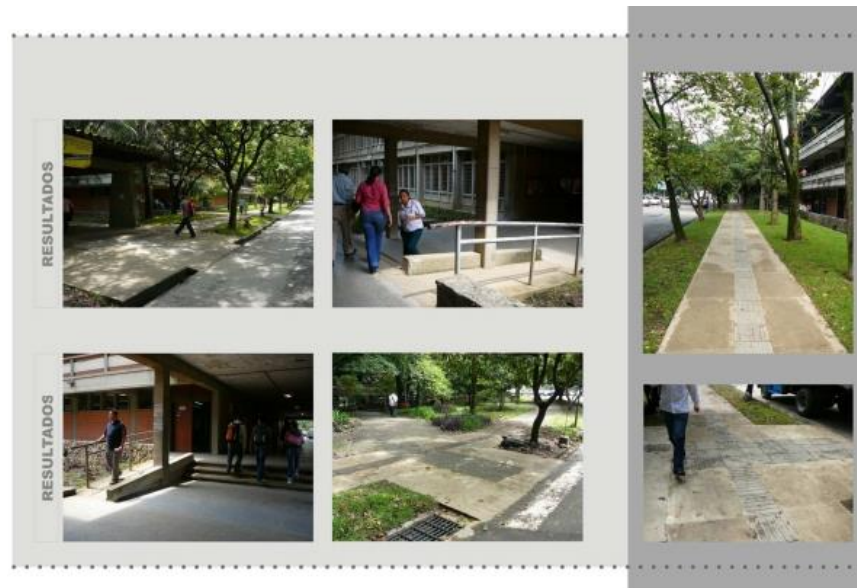
Figura 36. Resultados de la adecuación "rampas"

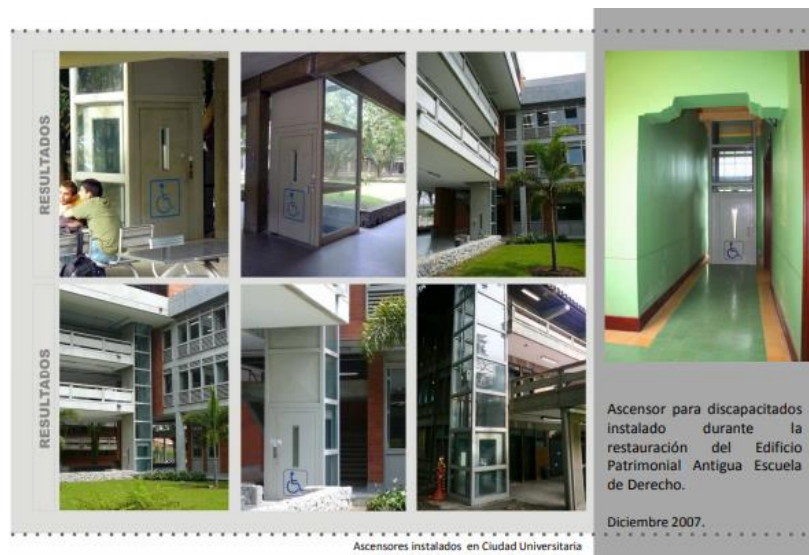
Figura 37. Resultados de la adecuación "instalación de ascensores"

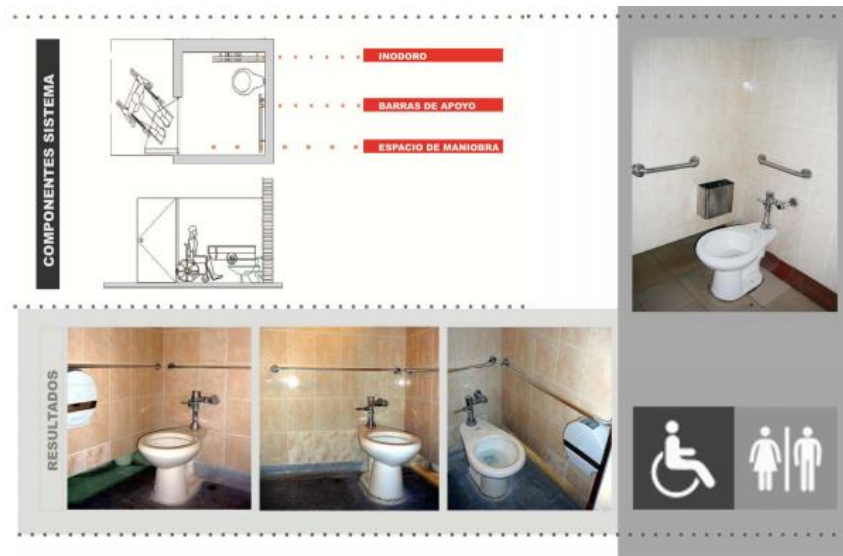
Figura 38.resultados de la adecuación "baños"

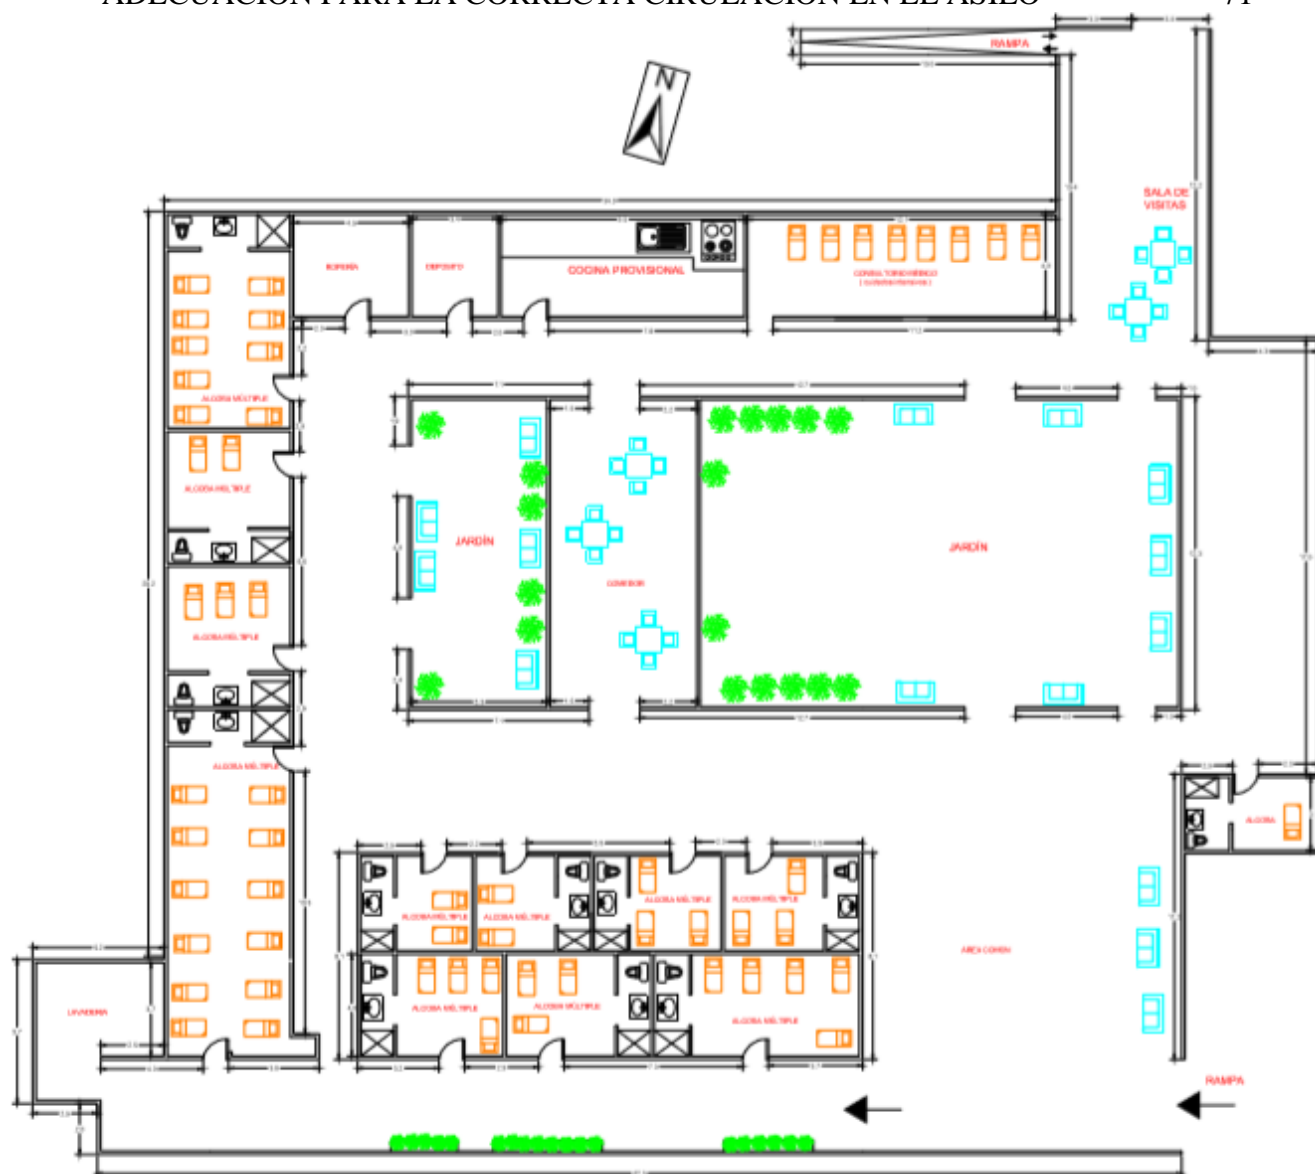
Figura 41. Plano del Pabellón María Auxiliadora

Luego de realizar el recorrido se realizó un levantamiento de cinta con el fin de elaborar un plano general de la planta física actual de ese pabellón. El resultado se ilustra a continuación:

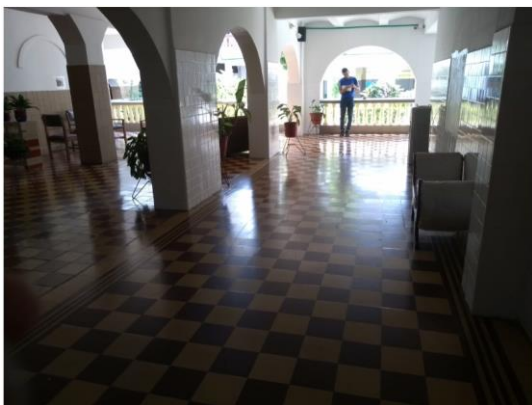
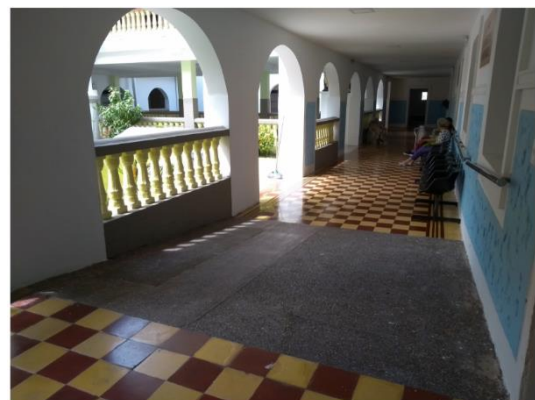
Figura 43. Pasillo Principal de acceso al Pabellón María Auxiliadora

Donde se evidencia que no cuenta con las condiciones de seguridad necesarias, que un residente en silla de ruedas no puede acceder a ella sin ayuda de los demás y también se evidencia el espacio reducido en el que se encuentra el acceso a este pabellón.

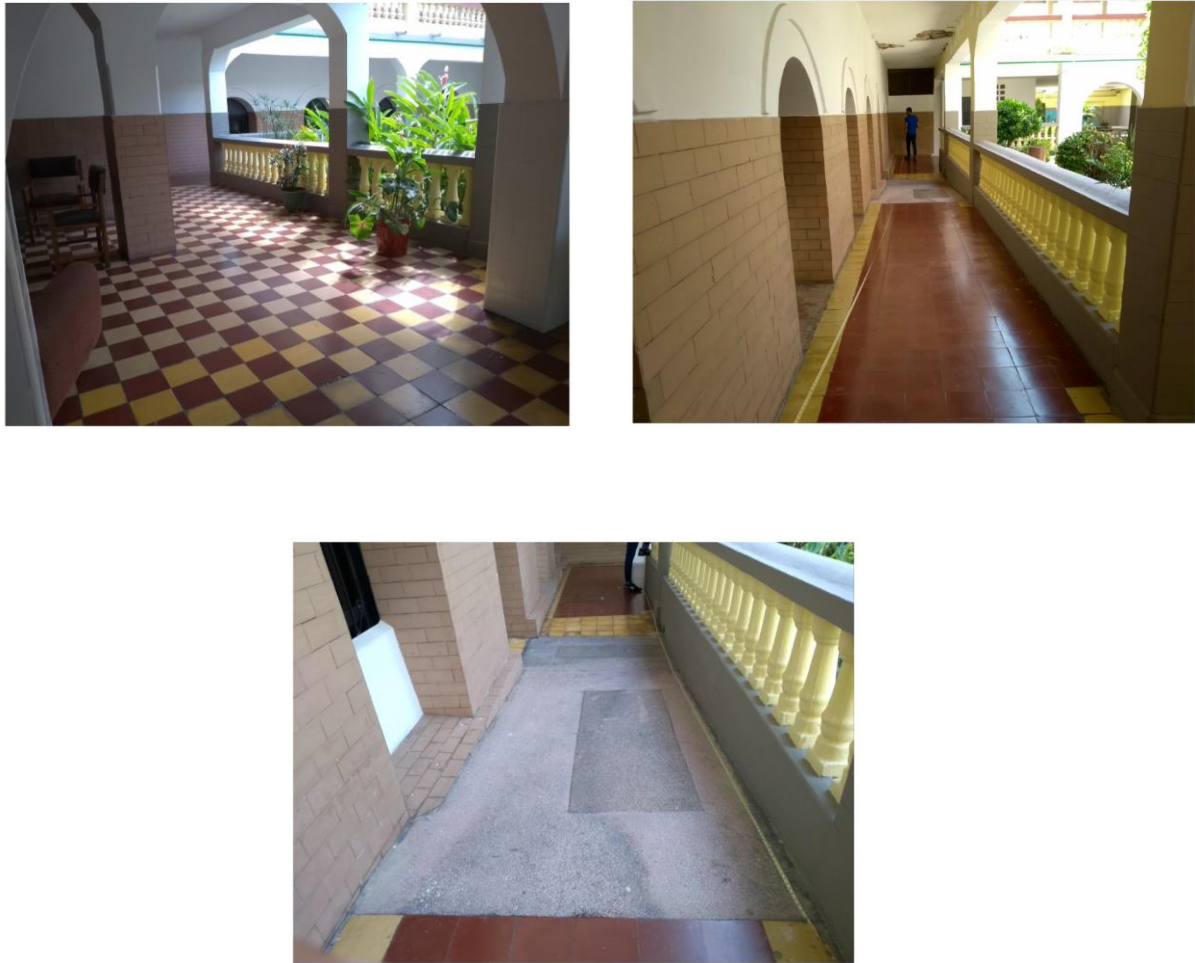
Se evidencia existencia de rampas con barandas de apoyo para que el residente se pueda sostener pero que a su vez están obstaculizadas por sillas en los pasillos.

Figura 44. Pasillos secundarios.

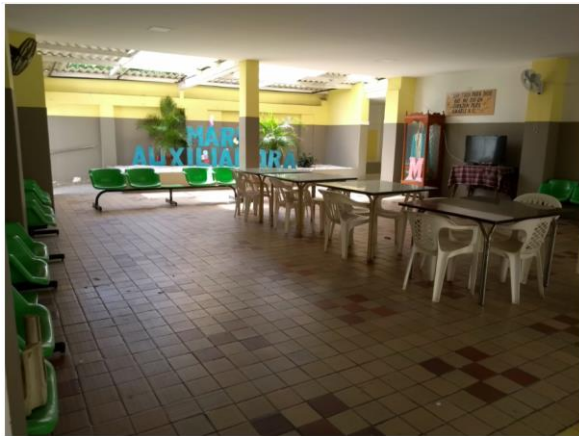
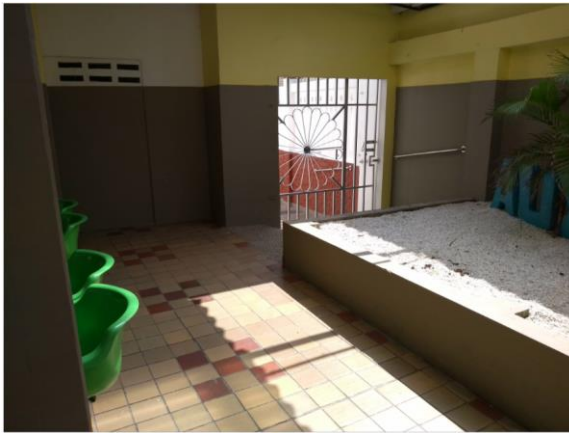
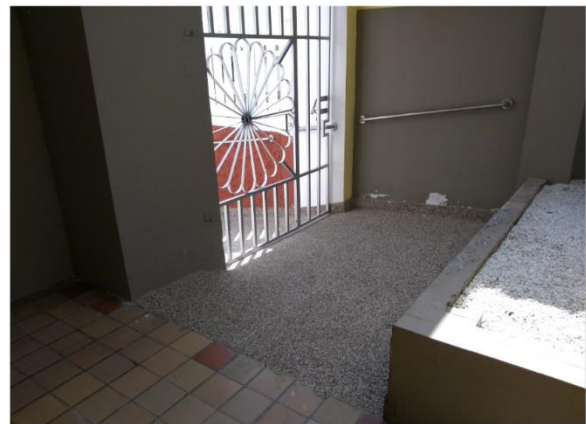
Figura 45. Zona de recreación (superior izquierdo), pasillo que comunica a las habitaciones (superior derecho) y acceso a la salida del asilo (inferiores).

La foto del lado izquierdo corresponde a la zona de visitas y la del lado derecho a un pasillo, el cual cuenta con una rampa no muy pareja y que se encuentra construida de un material diferente para evitar que el residente se resbale, sin embargo no cuenta con franjas antideslizantes. Este pasillo da acceso hacia la zona de mesas de recreación y televisión.

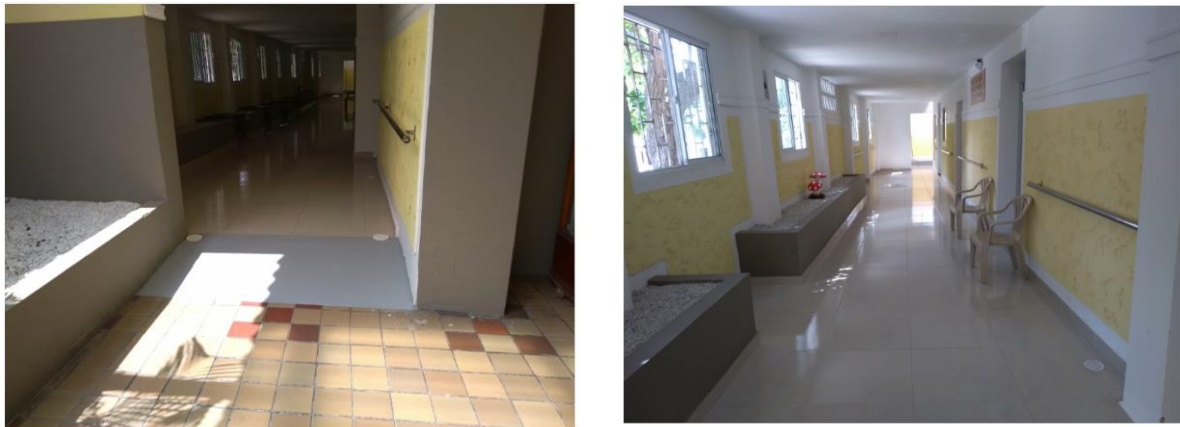
Cuenta con una rampa cuyo material es diferente para evitar que los residentes se resbalen y con barandas para brindar apoyo al caminar.

Figura 46. Pasillo terciario

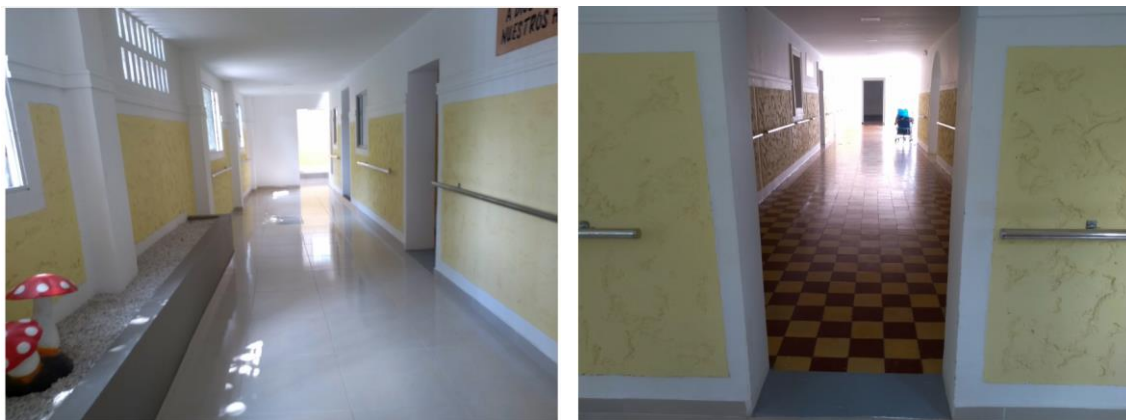
Este pasillo conduce a las habitaciones desde la zona de recreación, cuenta con una rampa con material antideslizante y con barandas de apoyo o pasa manos, se evidencia que el pasillo cuenta con estas barandas en todo su trayecto.

Figura 47. Acceso a la lavandería (izquierda) y acceso al pasillo posterior (derecho)

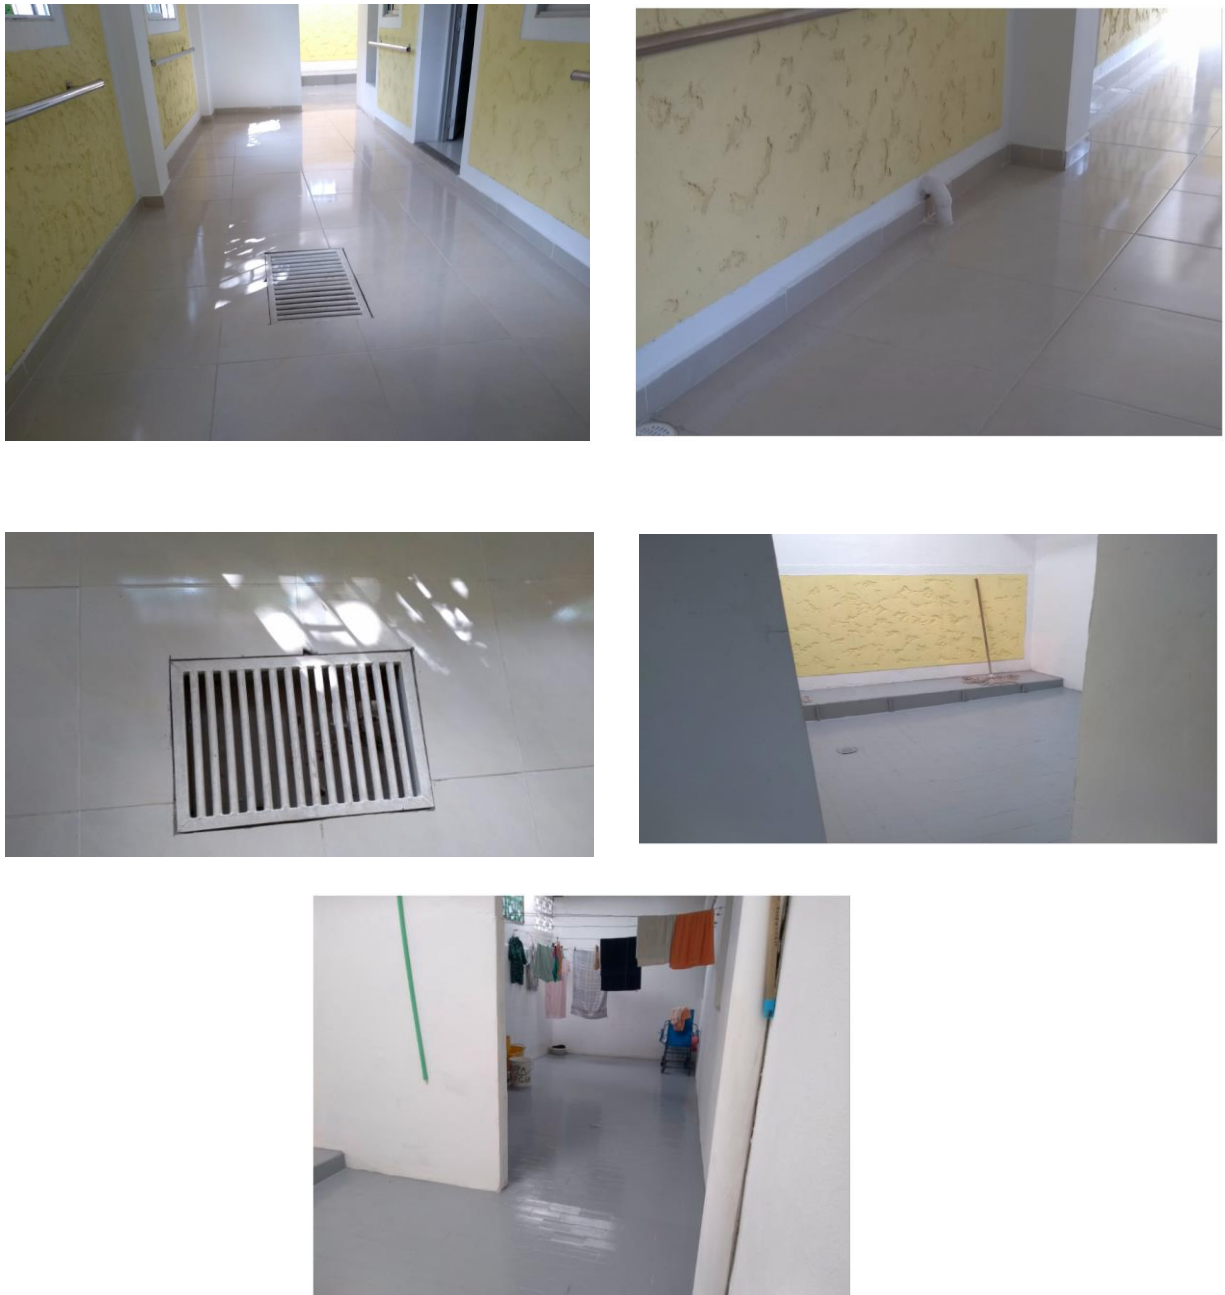
Figura 48. Registros y tuberías que pueden representar un peligro para la movilidad de los residentes

Además se evidencia que la zona de lavandería y de aseo no cuenta con una superficie antideslizante.

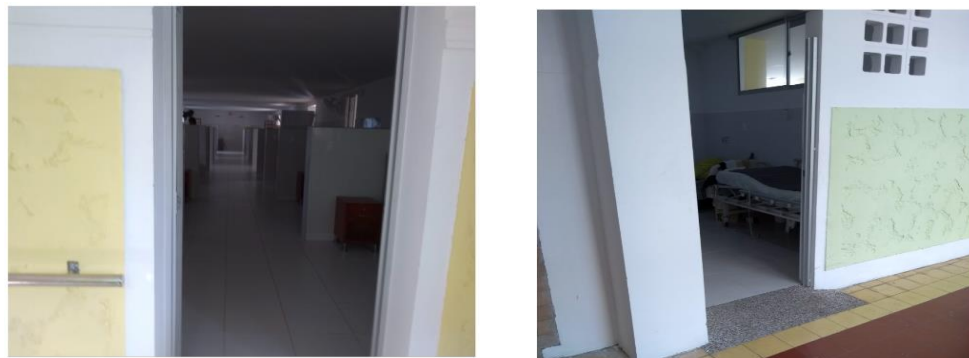
Figura 50. Habitaciones del pabellón María Auxiliadora

Este pasillo cuenta con un espacio amplio para transitar con comodidad y con barandas alrededor del mismo.

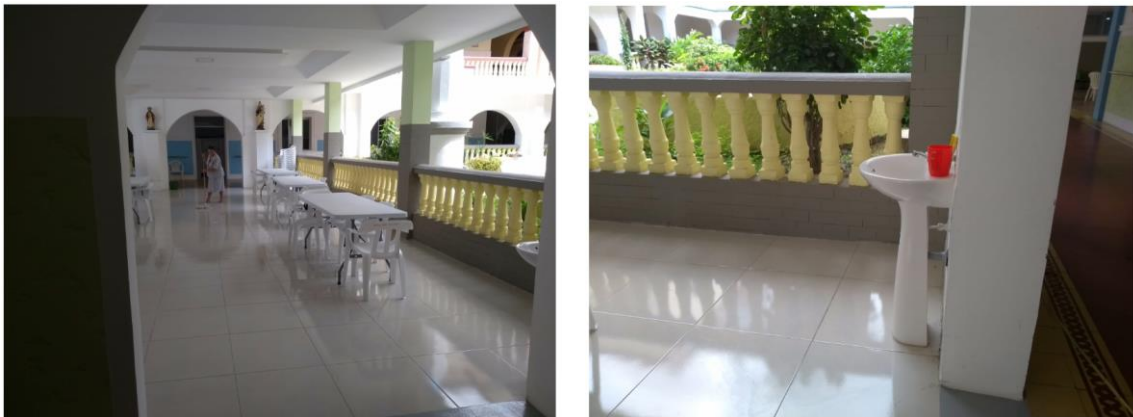
Figura 54. Zona de comedor con acceso a un lavamanos a una altura estándar

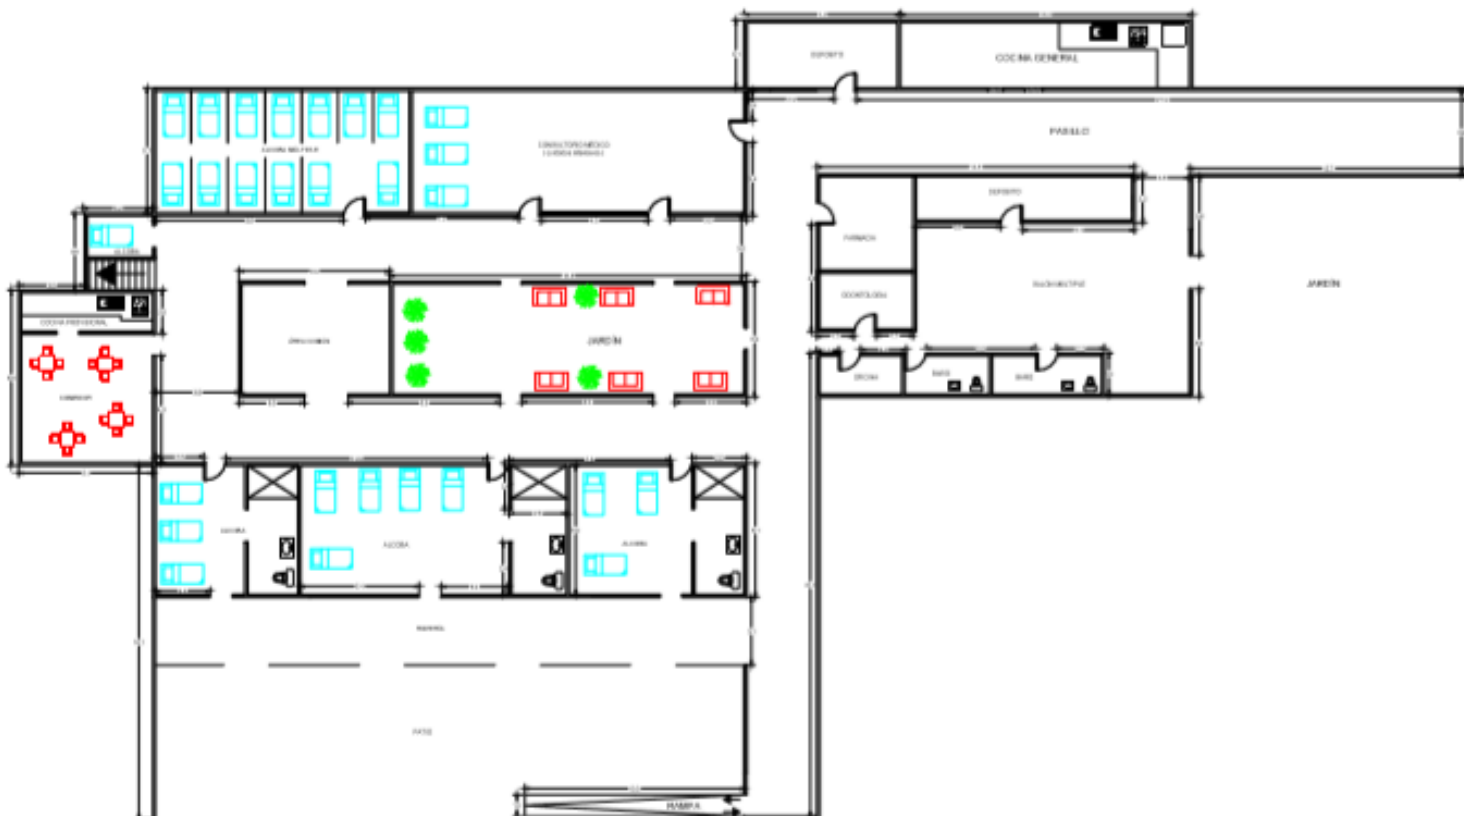
Figura 55. Plano del Pabellón María Marcelina  
(Fuente: Elaboración Propia)

Luego de realizar el recorrido, se realizó un levantamiento de cinta para obtener un plano de la planta física actual de ese pabellón, el cual se ilustra a continuación:

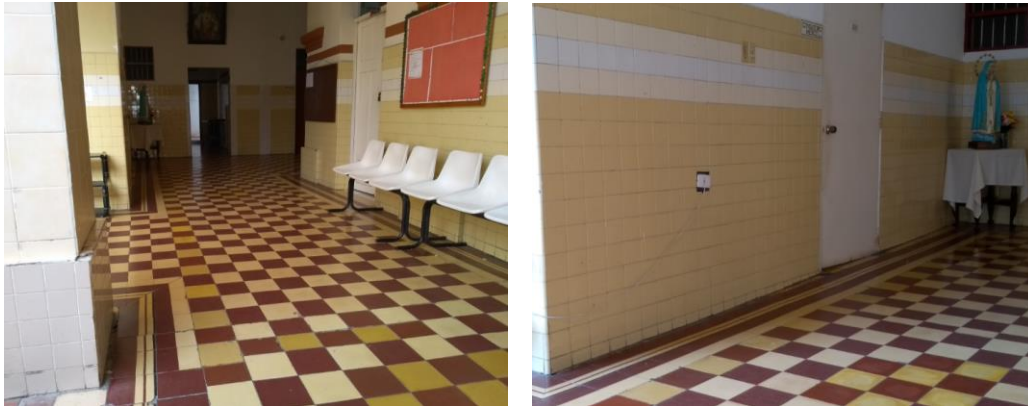
Figura 57. Pasillo de acceso zona de medicamentos, consultorio, cocina principal y habitaciones del pabellón.

Se puede evidenciar que no hay existencia de pasamanos en los pasillos para garantizar apoyo a la movilidad de los residentes. También se puede observar que las puertas de los consultorios son de dimensiones estándar.

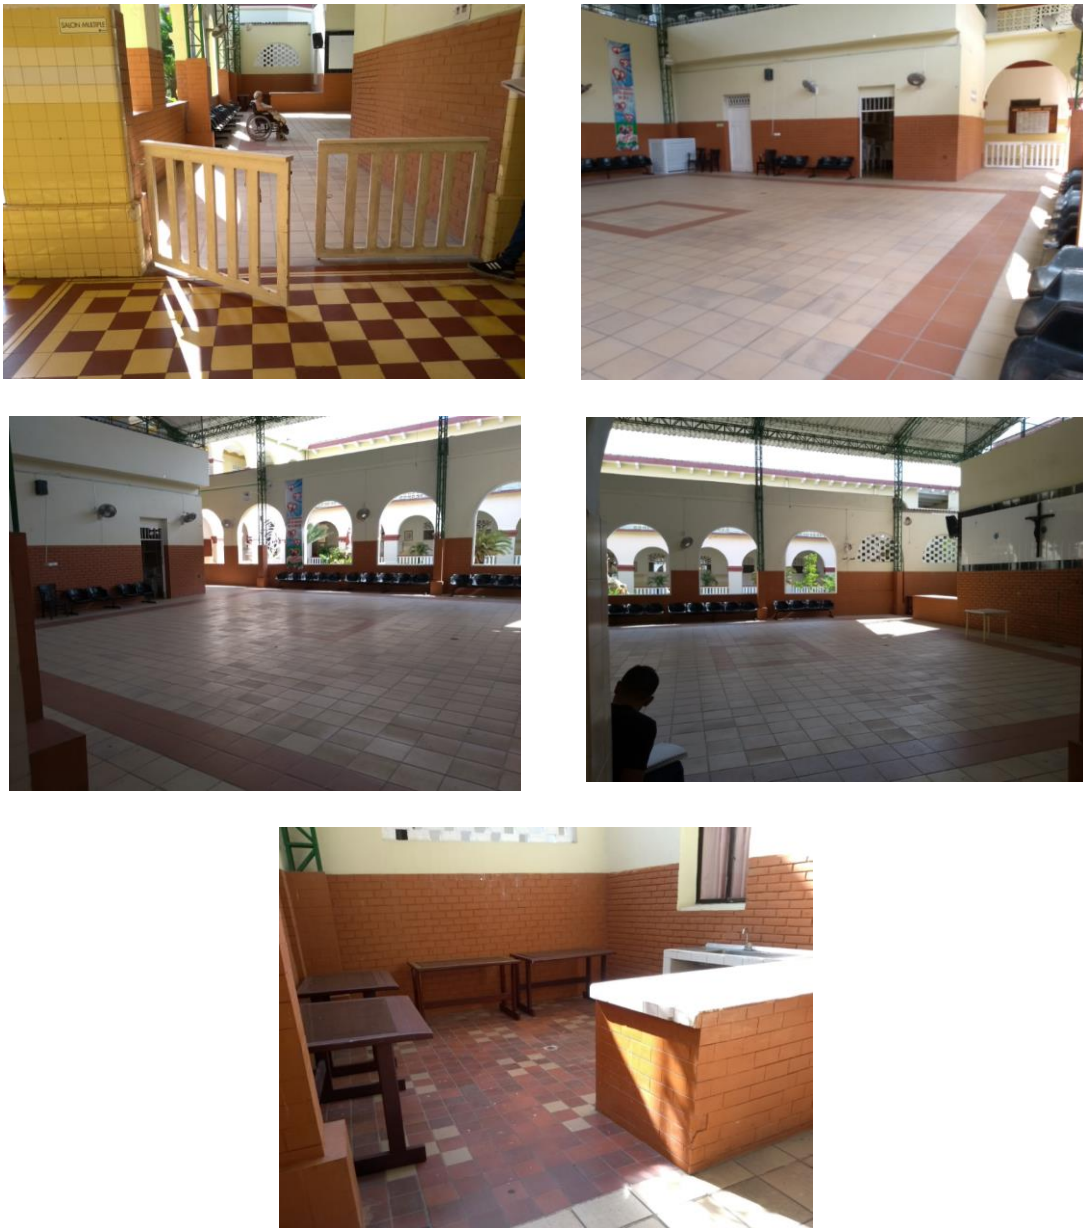
Figura 59. Salón Múltiple.

Se evidencia que el acceso desde el pasillo principal (Figura superior izquierda) cuenta con una reja a una altura aproximadamente de 90 cm, acceso desde el segundo pasillo (Figura superior derecha) que cuenta con una entrada amplia. El salón múltiple cuenta con un espacio amplio y con un mesón interno para cuestiones de refrigerios.

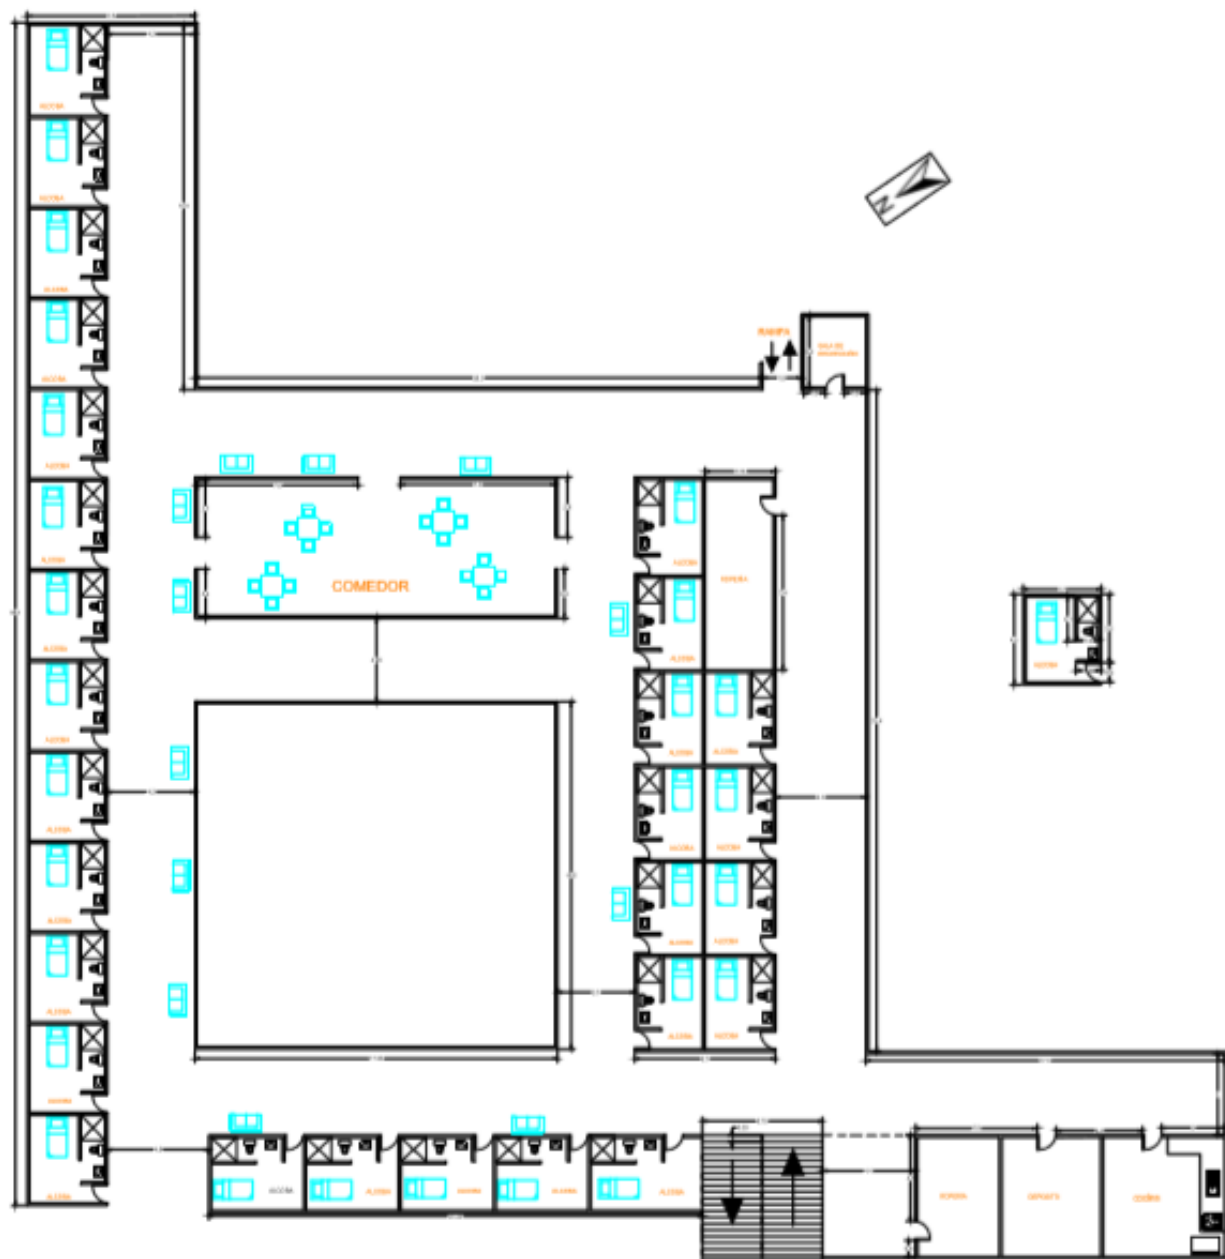
Figura 63. Plano Pabellón María Inmaculada

Luego de realizar el recorrido, se realizó un levantamiento de cinta para obtener un plano de la planta física actual de ese pabellón, el cual se ilustra en la siguiente Figura:

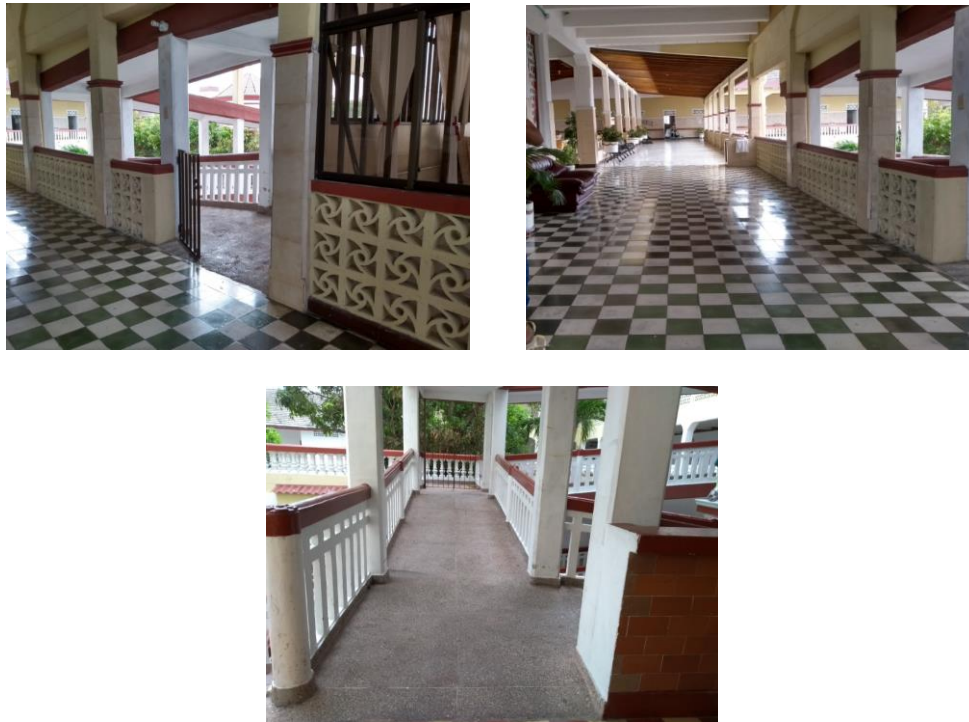
Figura 64. Acceso al Pabellón María Inmaculada

Se puede observar que el acceso al pabellón es muy reducido, solo una persona puede transitar al tiempo y con unas rampas irregulares, pero ya el pasillo de acceso es mucho más amplio donde pueden transitar varias personas al tiempo.

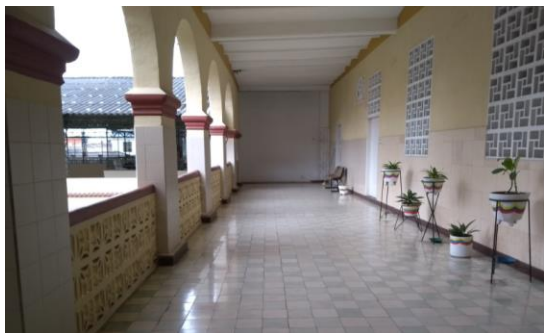
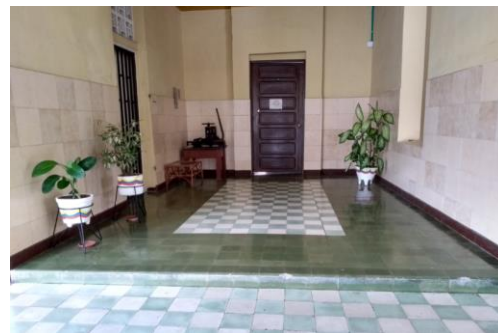
Figura 66. Pasillos del pabellón no transitados por los residentes

En los pasillos (Figura 66) se encuentran bancas, sillones, muebles y materas, juntos al muro donde deberían ir las barandas o pasamanos para el apoyo al caminar. Dichas barandas no hay en la totalidad del pabellón, es decir, se encuentran únicamente en un tramo corto y obstaculizado por lo mencionado anteriormente.

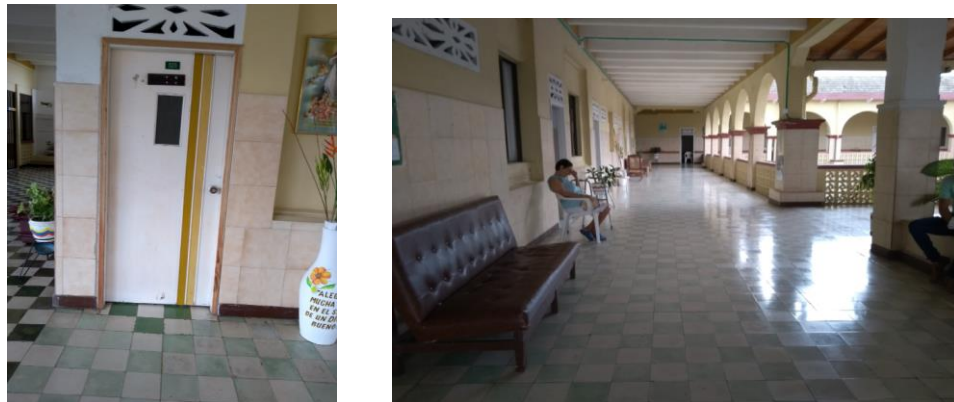
Figura 69. Puerta de las habitaciones y pasillo para acceso al comedor y habitaciones  
(Fuente: Propia, tomada en el asilo San Antonio)

Cabe mencionar que esta edificación es muy antigua y que este pabellón no cuenta con modificaciones recientes. Las puertas de cada habitación (Figura 68), cuentan con medidas estándar, no contemplando medidas para el acceso de personas en sillas de ruedas o caminadores. Los baños de cada habitación (Figura 71), cuentan con barandas o apoyos para los residentes, teniendo en cuenta la edad de estos usuarios y que la movilidad y agilidad ya es reducida, las puertas de los baños son más amplias y el espacio de los baños comparado con uno estándar es mucho mayor, es decir, se tiene en cuenta la movilidad de un persona en caminador o silla de ruedas en este lugar.

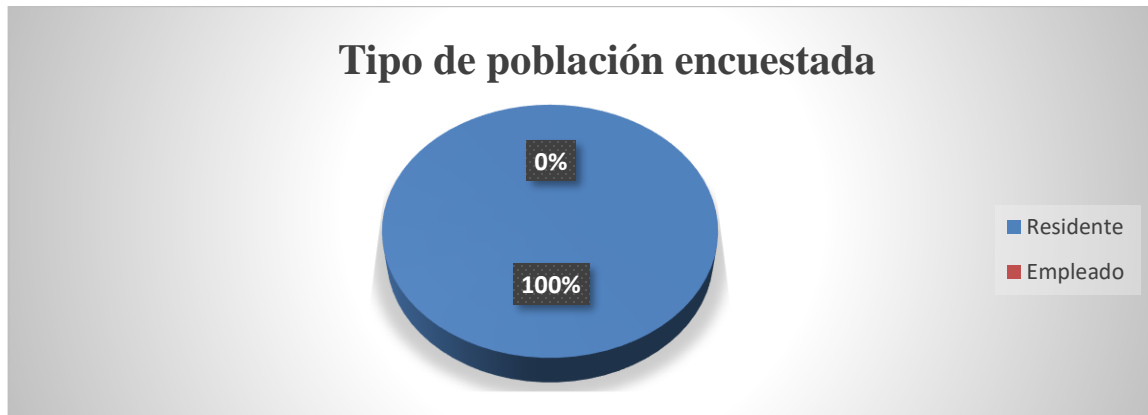
Figura 73. Caracterización de la población encuestada

De la población encuestada, el 100% de las personas son residentes del Asilo, es decir el total equivalente de 20 residentes. Como se mencionó anteriormente, esto se debe a que no se encontraron empleados con algún tipo de discapacidad, criterio fijado para la selección de la muestra de estudio.

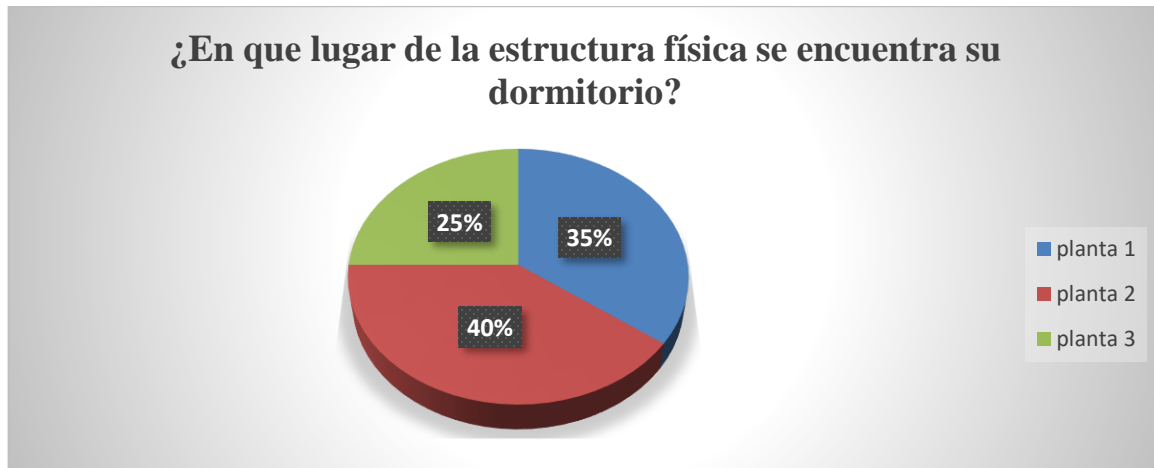
Figura 81. Zona de dormitorios de los pabellones

Según la población encuestada los dormitorios se encuentra en la misma planta de residencia, es decir, en la planta 2 en el pabellón María Marcelina con un 40% (8 residentes), le sigue la planta 1 en el pabellón María Auxiliadora con 35% (7 residentes) y por último con un 25% (5 residentes) en la planta 3 en el pabellón María Inmaculada, por lo que se puede deducir que los residentes no logran tener dificultad y se pueden movilizar por sí solos a los dormitorios.

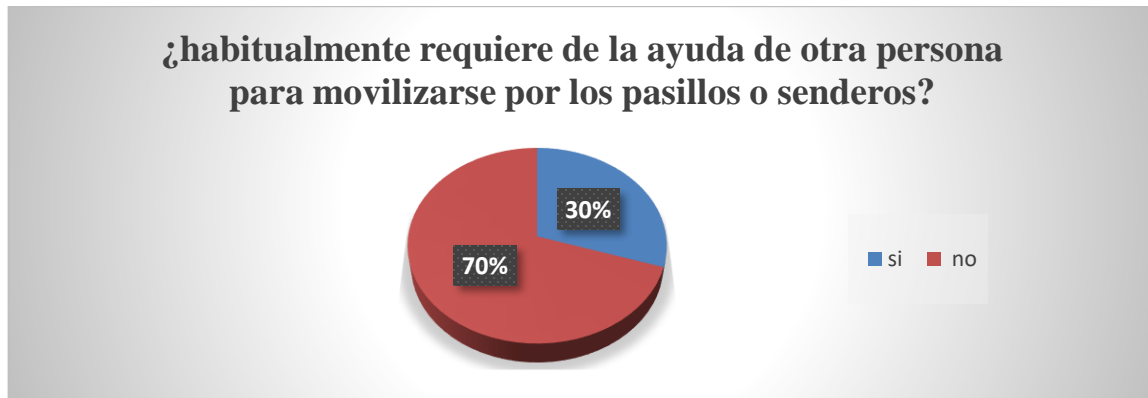
Figura 87. Pasillos- senderos de los pabellones

Los elementos para poder moverse por pasillos y senderos, los residentes nos manifestaron que utilizan bastón, caminador, silla de ruedas, ayuda de otra persona, pero el 40% de ellos nos expresaron que no utilizan ningún elemento de ayuda, cabe mencionar que de los anteriores que utilizan elementos también nos manifestaron que utilizaban esos elementos por miedo a caerse ya que algunos pasillos de los pabellones no cuentan con barandas o pasamanos continuos y que estén en buen estado.

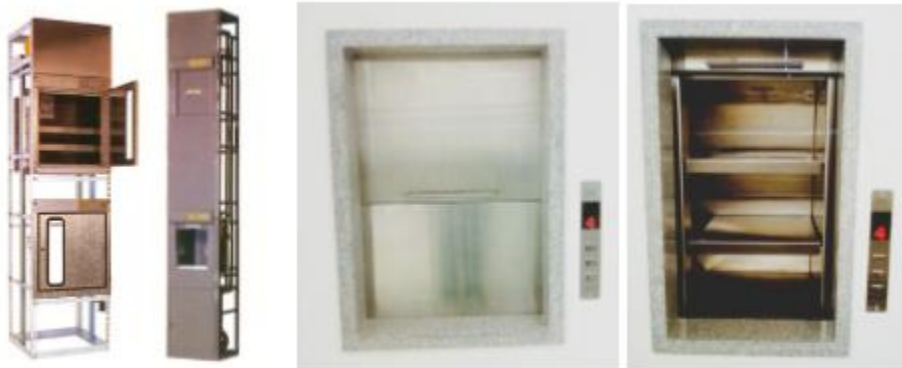
Figura 88. Ascensor montaplatos de marca FEMM S.A.S. recomendado

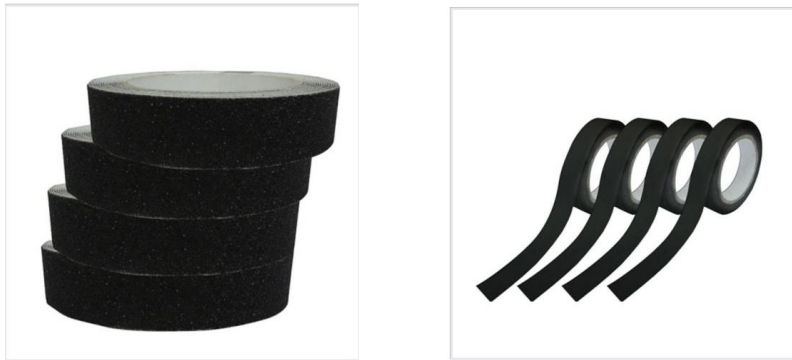
Figura 90. Material Antideslizante para rampas

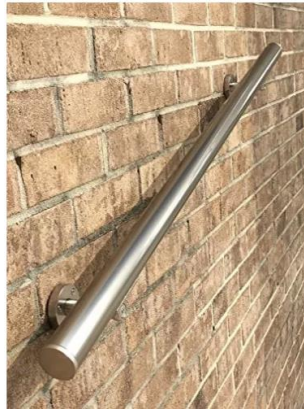
Figura 91. Pasamanos de Aluminio

El pasamano es un listón ubicado en la parte superior de la baranda, aunque también se puede instalar directamente en la pared, para servir de soporte o apoyo y elementos de seguridad en las escaleras (tomado de: [www.aceromallas.com](http://www.aceromallas.com)).

Este pasamano puede ser de acero inoxidable, hierro o aluminio.

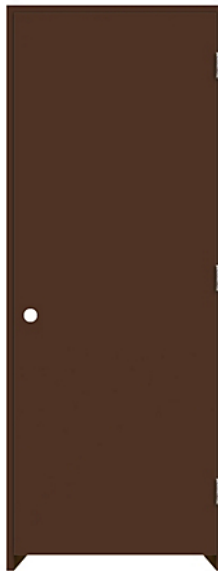
Figura 93. Tipo de puerta propuesta

- **Puerta en madera con dimensiones de 1,0 ancho m\* 2,0 m largo lisa**

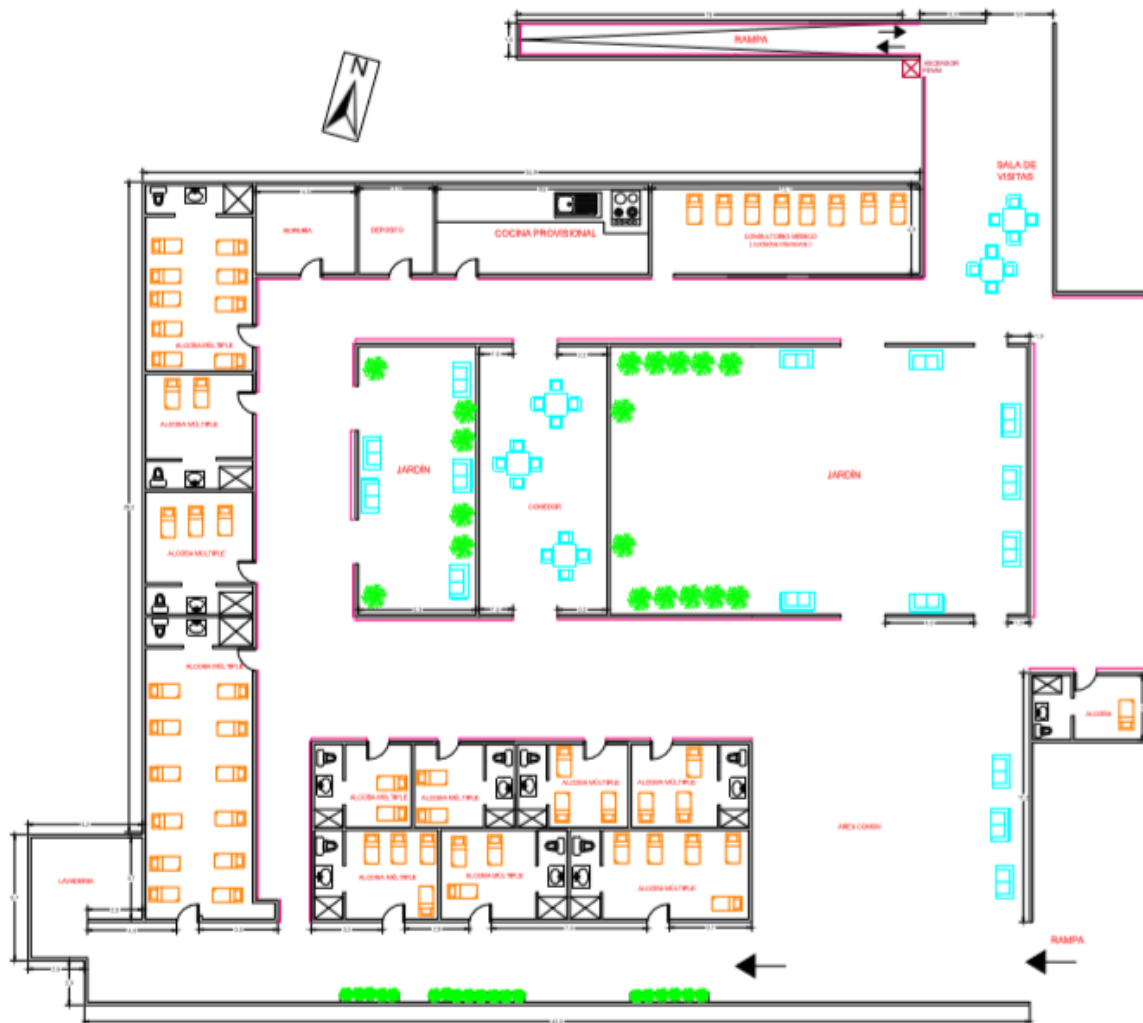
Figura 96. Plano con las modificaciones planteadas en el pabellón María Auxiliadora
